梅鲁斯简讯第 2 期与您见面了。今年 3 月第 1 期简讯发出后，收到了来自客户及工业界读者的积极反馈。他们认为简报提供了有益的信息，希望我们定期编发，随时报导梅鲁斯公司的各种应用案例和活动信息。为此，我们在本期简报中精选出三个水处理方面的应用案例和一个原油处理方面的案例向您加以介绍。对后者感兴趣的读者还可登陆我们的网站来了解更多的信息

梅鲁斯在沙特阿美炼油厂冷却循环水系统上的应用

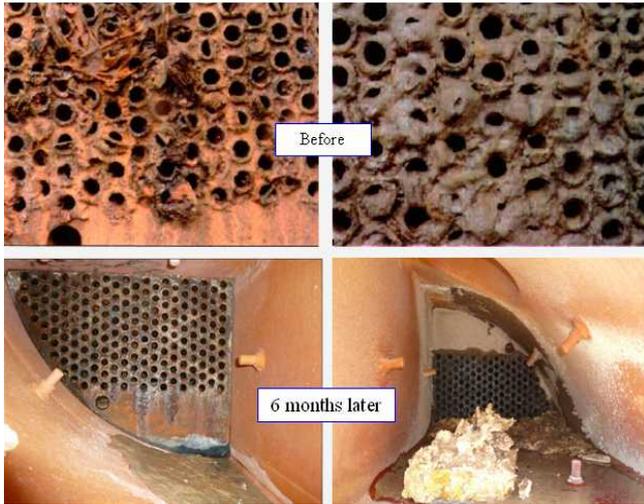
沙特阿美石油公司利雅得炼油厂的这组图片，反映了这种工况条件下污垢和腐蚀的典型情况。该系统原来采用连续投加化学药剂的方式对冷却循环水进行处理。尽管如此，换热器仍需定期进行机械清理。通常经 6 个月的运行之后，清洗过的设备又会结满污垢，如上面两幅照片所示。在这种状态下，换热效果大幅度下降，经常会导致紧急停产。究其问题根源就是结垢、腐蚀以及来自冷却塔的微生物滋生污染。

在利雅得炼油厂的这个项目上，我们首先选出几个结垢周期很短的老大难换热器来做示范，装上梅鲁斯环，观察梅鲁斯技术的除垢和阻垢的效果。到了 6 个月的检修期时，客户将换热器打开，发现管束内和换热器内部的污垢和锈蚀都不见了，变得干干净净(下面的两幅照片)。在亲眼目睹这样“从未见过”的效果之后，用户方决定在更大规模的范围内使用了梅鲁斯技术。更详细的介绍点击：[here](#)

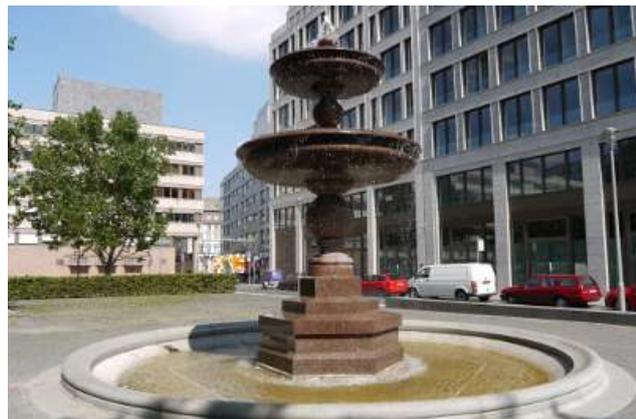
近年来已有多个景观喷泉采用梅鲁斯水处理技术，使水垢和藻类孳生问题得到解决。大多数喷泉在安装梅鲁斯环之后就停止了投加化学药剂，水中不再或只有很少的藻类，喷嘴不再堵塞，雕塑上不再有白色的水垢生成。这个图片是柏林市内的一个喷泉。在安装梅鲁斯环之前，喷泉上都已结满白色水垢。安装梅鲁斯处理器几周之后，原来的水垢就被溶解了，无需再做人工清理。喷泉的管理方对梅鲁斯的处理效果十分满意。现在他们对喷泉的清理维护周期大大延长，每次清理的耗时明显缩短。采用梅鲁斯技术通常可使维护管理费用减少到原来的 25% 以下。

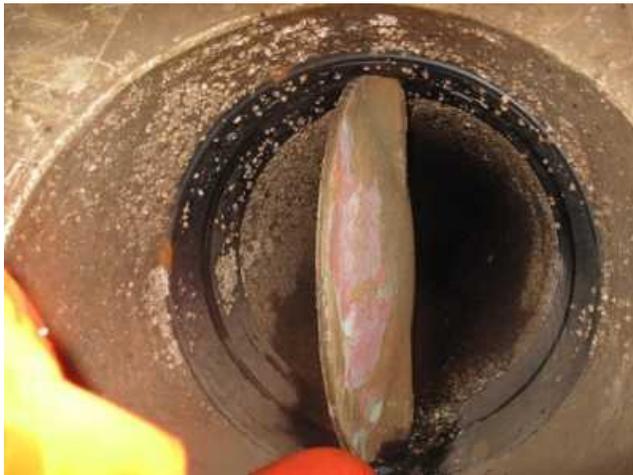
荷兰博斯卡利斯疏浚公司(Boskalis)在其多条船上的造水机、分离器、压力水系统等先后使用了梅鲁斯处理器，取得成功经验。在此基础上，他们决定在其"MV Waterway"号疏浚船的海水主管道上安装一个 24 英寸梅鲁斯环，来尝试解决贝类藻类的问题。环的安装位置选在紧靠船体的地方，以求能对上游管道做到最大限度的处理。

根据客户以往的经验，海水管经过 12 个月的运行后必须进行机械清洗。清理作业要由潜水员完成，因为除此之外没有其它接近管路的可能。化学式水处理在这里是不可行的，首先是因为需要处理的水量太大，其次是环保的法规不允许，因为这是一个开式循环，药剂将会被排入海中。安装梅鲁斯环以后，根据各项运行数据显示海水管路正常，无需清理。但是根据大修规定的例检项目，客户还是对海水管路进行了检查。结果与该船的工程师所预料的一样，几乎没有找到任何贝类和藻类滋生的地方。只有零星的藤壶而且很容易清除，完全不向以往那样费力。由此，梅鲁斯又为航运企业的客户提供了一个完美的“非化学式解决方案”。

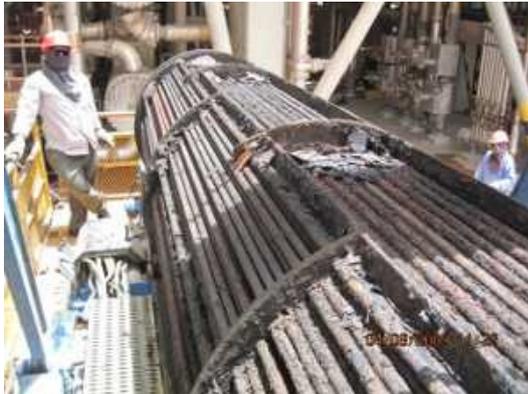
热交换器的油侧结垢是炼油厂和石化行业一个普遍现象。根据原油品质及成分的不同结垢周期也各不相同。在恶劣的情况下通常每6个月就要对换热器进行机械清洗，好的则可连续运行3至5年。左边的图片就是一个列管式热交换器的结垢情况。由于污垢严重影响了换热过程，要采取辅助加热才能达到工艺要求的温度，从而导致增加更多的能耗。

安装梅鲁斯处理器一年后，该炼油厂因其他设备结垢而停产。维修队利用这个机会对安装梅鲁斯处理器的热交换器也进行了检修。结果表明，整组升温换热器的结垢程度比以往减少了近65%。梅鲁斯成功地打破了结垢状况的一贯性。同时还发现，垢的性状也与以往不同，不再象以前那样密实坚硬，很容易清除。
