## 荷兰鹿特丹 Q8 炼油厂的废水处理系统

## 梅鲁斯环在输油管线上的应用 - 32 公里的输油管道，印度石油公司

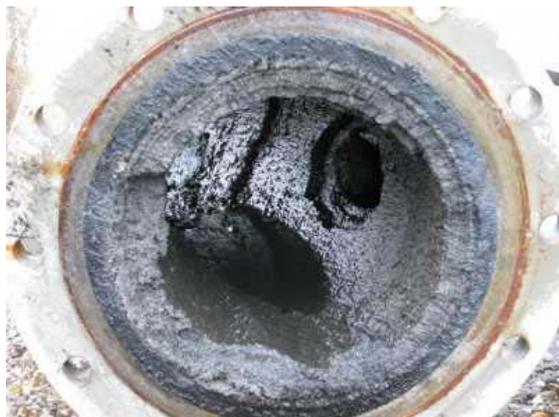
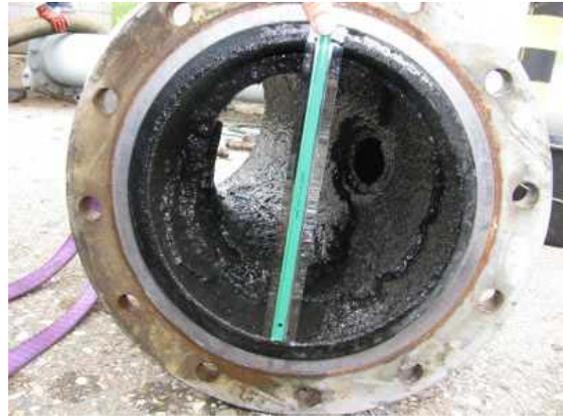
难以清除的垢。在进行具体分析和承诺之前，我们首先对管道的结垢现状进行了目检勘查。如左图所示，管道的大部分都结有深灰色至黑色的碳酸钙质污垢，这是由废水中的碳氢化合物造成的。与沉淀池相连的是一个 10 英寸的管道，工厂的所有污水都通过这个管道进入沉淀池，然后再输送到污水处理厂进行处理。

在这个项目中我们共安装了两个梅鲁斯环，一个装在管道的前端，另一个装在管路的中部。与客户约定的监测手段是每隔三个月在相同的地方打开管道进行目检，并对结垢的状态进行记录备案。每次检测之后我们都能发现垢在逐渐减少。最初垢的厚度为大约 50 毫米，均匀分布在管壁上。三个月后再打开检测时，垢的厚度已减少至 25 毫米。在水流较缓的地方，垢的溶解速度较慢。到年底即安装 12 个月之后，如右图所示旧垢已几乎完全消失。从图中可以看到，管的内侧即左面的残留旧垢要比外侧稍多些，这是由水流的特征决定的，因为外侧水流的速度更高。水的冲刷力有助于旧垢的消除。登陆我们的网站可进一步了解此案例。

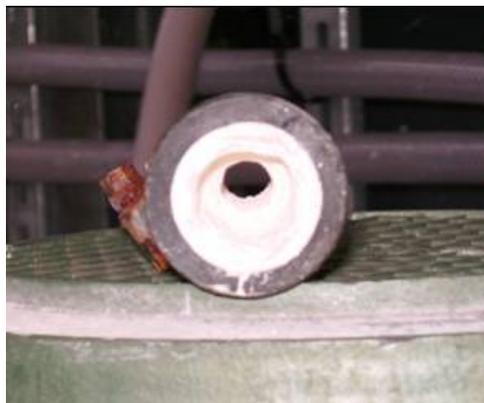
通常情况下，此类设备需要定期清理。从左上图是个输送石灰乳的软管接口，不到两个星期就会结成这么厚的垢。

添加石灰乳也会带来副作用，这就是它很容易形成水垢。这里所说的水垢，其生成远远快于普通工业或家庭应用场合的结垢过程，会导致频繁的停机，以便对管道或软管进行清洗。此外，石灰乳计量泵本身也深受其害，必须经常清理才能保证正常运行。

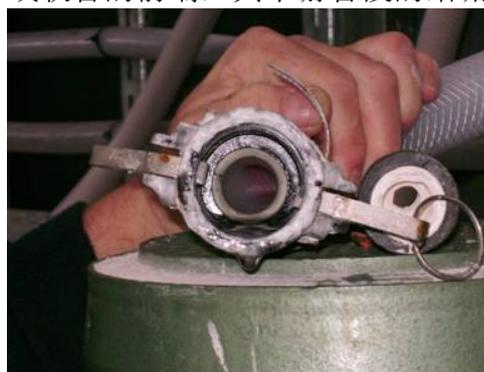
左下图片显示的是使用 4 周后的软管接口，垢已消失得无影无踪。这方面的客户都是较大的供水商。譬如英国的泰晤士水务公司和北爱尔兰自来水公司等。他们都已分别在其水厂、水站或泵房单机上使用了梅鲁斯处理器。

梅鲁斯已经有许多在石灰乳输送设备上的应用案例。只需将梅鲁斯环安装在管道或软管的前端，其下游管段的结垢问题即可得以解决。

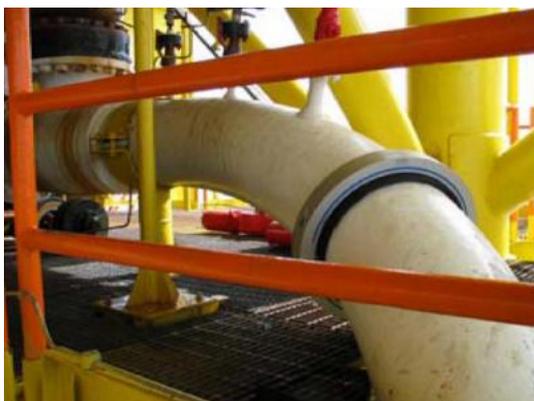
梅鲁斯公司已成功地解决了许多这类问题，小至 2 英寸的从采油井到联合站的集油管，大至连接海上平台与陆地处理站的 20 寸以上的管线。印度国家石油公司的这个客户在阿萨姆邦，是印度东北部的一个邦。那里有很多小的油井分布在著名的阿萨姆红茶种植园。经过几个较小的集输站和简单的油水分离处理后，原油被输送到一个炼油厂。一条 32 公里长的主管线是最令客户担心的，因为它是最重要的干线，要定期清理维护，保证畅通。随着管线内石蜡和污垢的增多，来自管线的反压就会增大，流量减少，泵要加大功率，从而导致能耗的增加。

在这个油田，客户分别在几条小的管线，一个油水分离站，以及 32 公里长的主管线上采用了梅鲁斯技术。在试验期间就获得了非常令人满意的结果，直到现在设备运行一切正常。结蜡趋势得以缓解，原有的蜡在逐渐变少。运行压力很稳定，从显示的运行参数就能推断管路中的蜡变得越来越少。
